# RESTAURO DELL'OROLOGIO DELLA TORRE CAMPANARIA DELL' EDIFICIO PUBBLICO DI PIAZZA SEMPIONE "PALAZZO SABBATINI" SEDE DEL III° MUNICIPIO DI ROMA CAPITALE

**Palazzo Sabbatini in Piazza Sempione Roma**

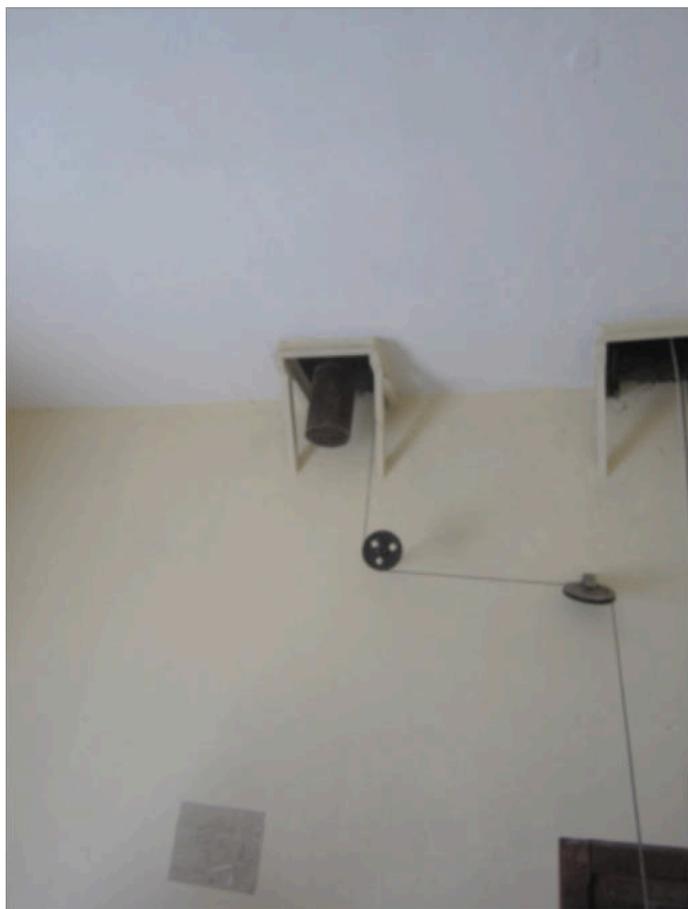
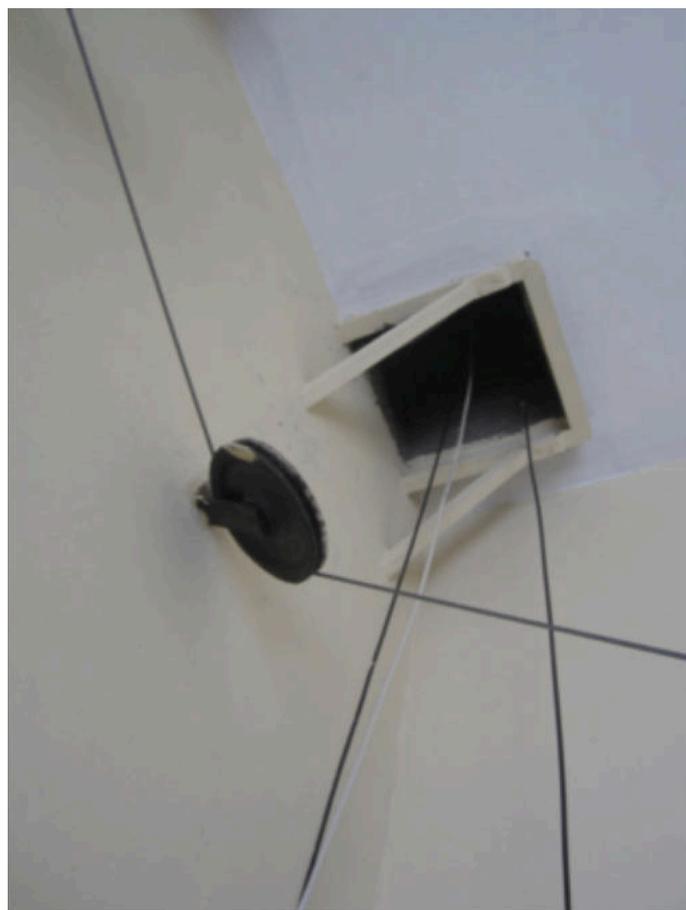
**Pesi e carrucole di ricarica dell'orologio**

L'accumulo d'energia viene depositato su tre tamburi muniti di cric per il rilascio graduale. Si può notare la mancanza di cavo di sostegno dei pesi per il tamburo T1 e T3. In fase di lavorazione sarà sviluppata l'equazione della macchina del tempo. La verifica del calibro (equazione degli ingranaggi) indica che esisteva la figura del "temperatore" (chi si occupava della carica, la correzione dell'ora e della manutenzione ordinaria dell'orologio). Nello scappamento dell'orologio in esame si possono evidenziare i gravi difetti che impediscono a loro volta il funzionamento come ad esempio nel meccanismo dell'orologio, a contatto con aria umida o acqua, dove è presente della ruggine.

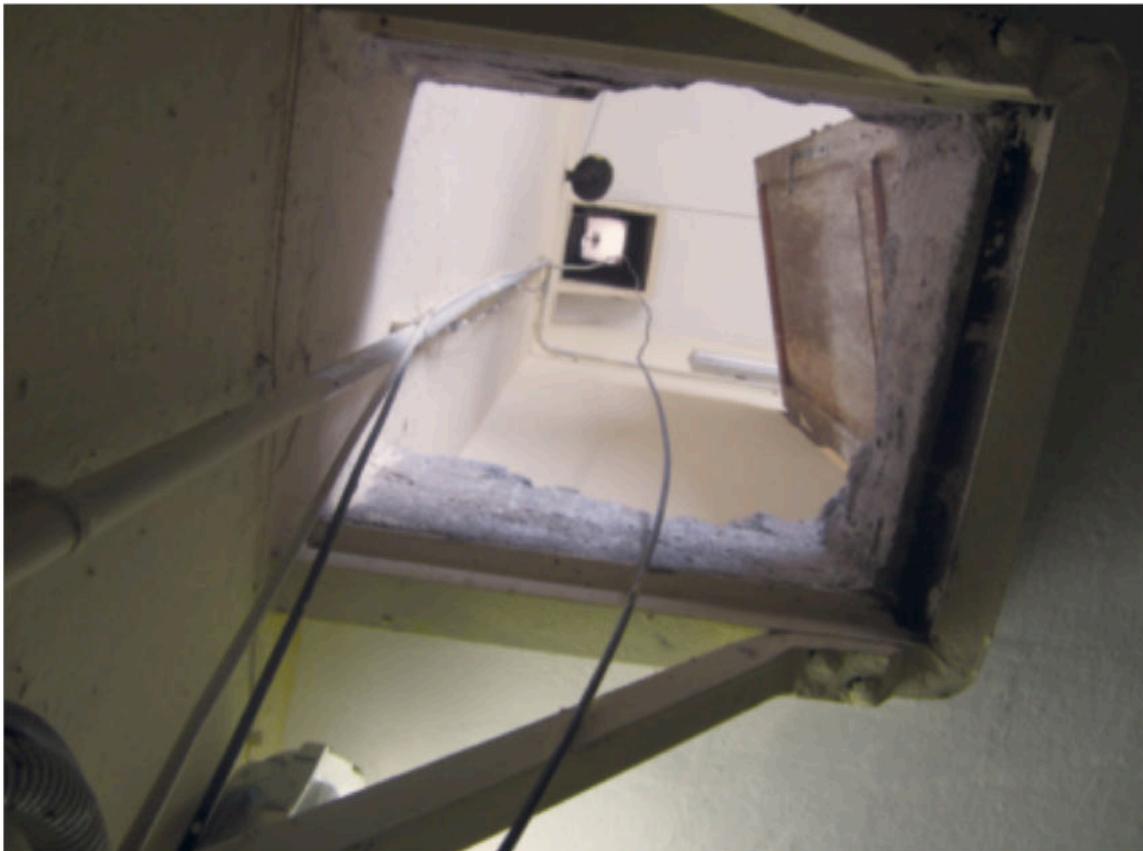
**trasmissione di energia per la ricarica**

Si può vedere l'ultimo tratto di trasmissione dell'ora e il giunto di collegamento del movimento con le lancette e l'avanzamento della corrosione da ruggine come anche gli indici delle ore e le lancette si presentano molto ossidate a causa dell'esposizione agli agenti atmosferici e all'incuria. La trasmissione di suoneria delle ore è regolata da un freno dinamico a ventole variabili. Così come la suoneria dei quarti sono spartiti da cremagliere di diversa dentatura con azionamento a chiocciole. In questo caso si tratta di elementi mancanti (ventole e pignoni), per i quali in fase di lavorazione si dovrà procedere alla progettazione conforme all'originale e alla ricostruzione con tecniche appropriate.

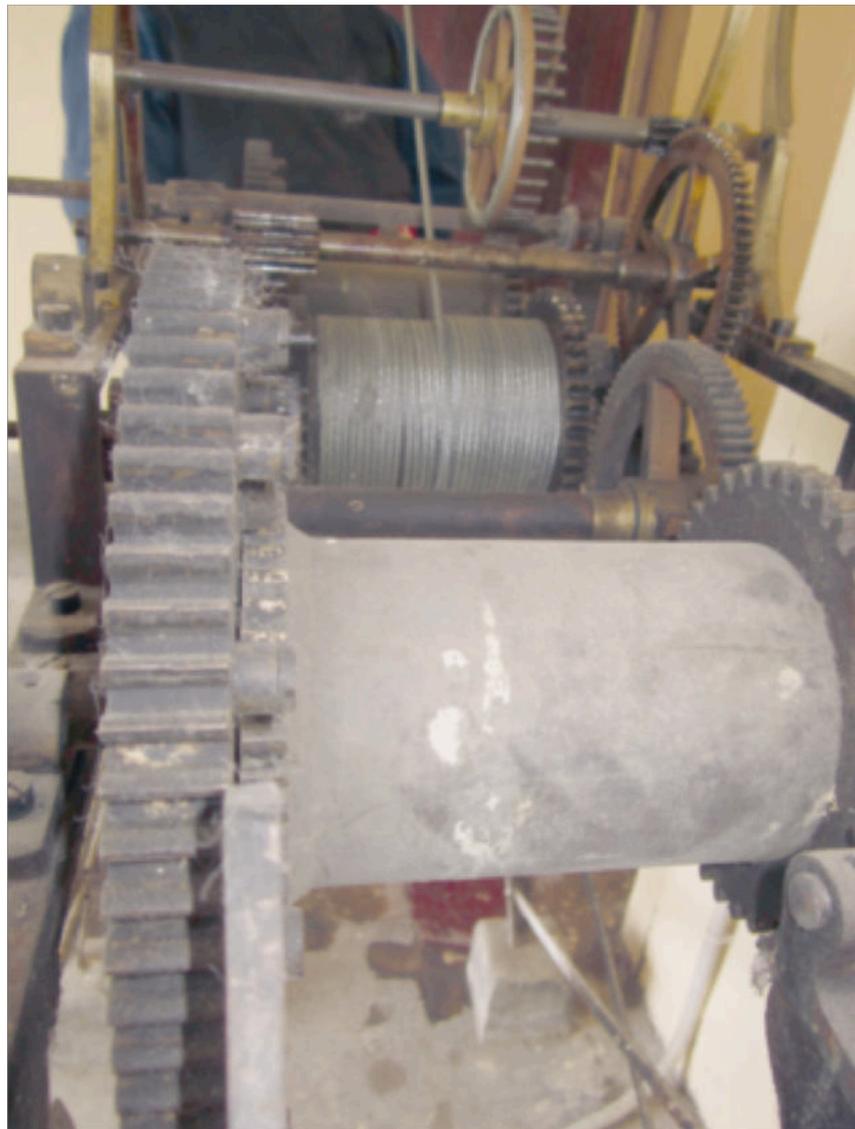
**meccanismo dell'orologio**

Mancano inoltre ingranaggi (leve) di collegamento del movimento con le campane, poste sul tetto dell'edificio e perni di comando (a). Indicati con la "b" si vede uno dei perni ancora presente. Lo scappamento è di tipo a caviglie di Amant, il più usato in Francia, Germania e Italia a partire dal XVIII secolo fino addirittura ai primi anni del XX. L'organo regolatore è a sospensione metallica con asta s'giunto d'attacco all'asta della lente (pendolo). La riserva di marcia è di circa 24h a regime pieno.

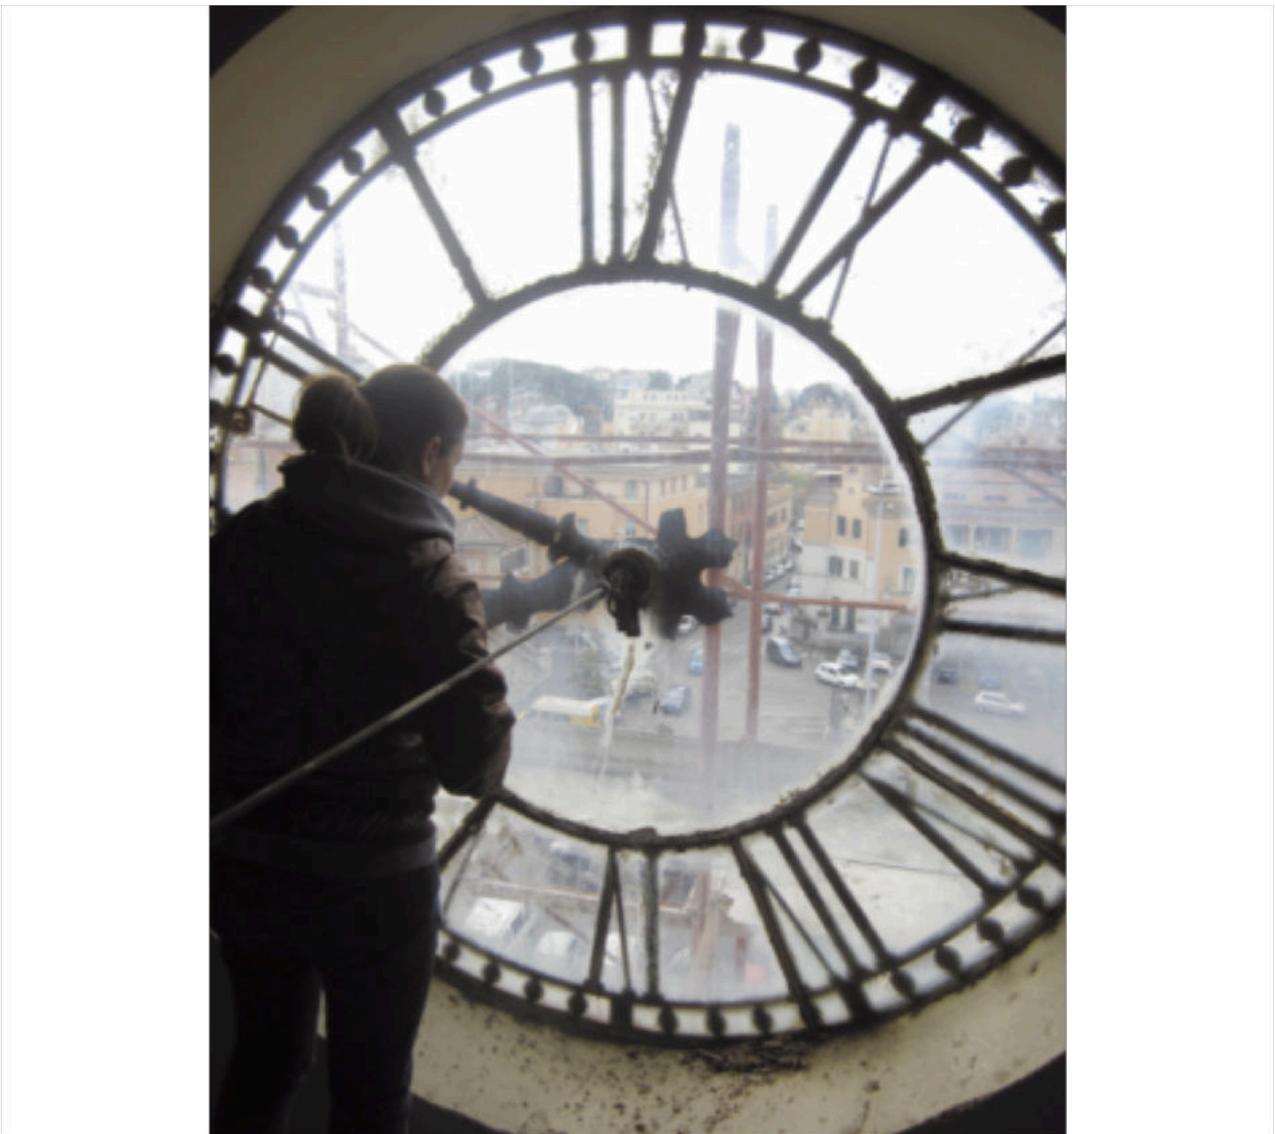
**smontaggio del quadrante e dei vetri laterali**

Il quadrante in vetro dell'orologio è rotto e presenta i segni dell'invecchiamento con una crosta di annerimento e corrosione. La trasmissione d'energia avviene tramite i tre treni di ruote: treno del tempo; della suoneria dei quarti, e il treno della suoneria delle demoltiplicandosi fino all'affissione del tempo con le lancette. meccanismo da inizio al processo di corrosione.

2) Smontaggio e sostituzione dei quadranti in vetro esterni dell'orologio e trasporto al laboratorio per il restauro e rifacimento dei vetri del quadrante con vetro temperato. Rifacimento delle lancette esterne del quadrante con altre nuove. Le opere di restauro dei vetri verranno eseguite da Vetrarte di Katia de Rosa della Vetreria TORREGAIA, che provvederà al rifacimento dei vetri del rosone e del quadrante. La circonferenza dell'orologio verrà sabbiata per tutta la fascia della numerazione oraria con il rifacimento delle ore riportate in origine della numerazione "romana". La stuccatura e il montaggio delle vetrate viene eseguita con prodotti di ultima generazione che consentirà la perfetta impermeabilizzazione del manufatto e la resistenza alle intemperie.

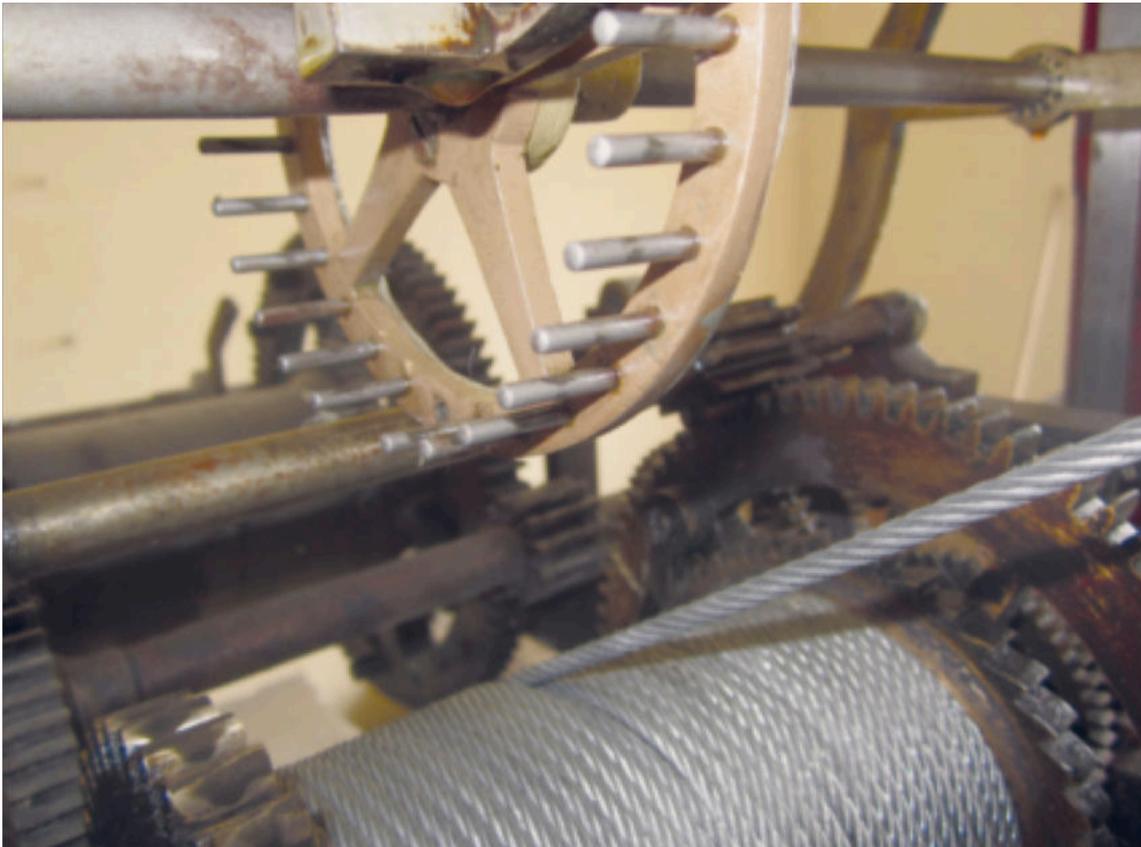
### **scappamento dell'orologio**

Anche l'umidità, con i sali in esso disciolti e con l'ossigeno dell'aria, a contatto con il metallo del • All'interno dell'orologio in questione, troviamo la combinazione di due delle cause sopraelencate con l'inevitabile conseguenza dell'accelerazione del processo di decomposizione:

- le caviglie della ruota di scappamento sono fuori asse relative di rotazione;
- pignone della ruota di scappamento consumato a causa de funzionamento senza lubrificanti specifici che ha causato il fuori centro del meccanismo, creando un'usura anomala.

L'orologio è grippato a causa della mancanza manutenzione prima, poi del sopraggiunto ossido che lo ha colpito in buona partedel meccanismo e in oltre a causa di manomissioni avvenute nel tempo. Come si può costatare la ruggine ha aggredito il metallo dei pignoni e dei piani dentati con la conseguenza del blocco totale del motore.

3) Rifacimento dei pezzi mancanti dell'ingranaggio dell'orologio, lubrificazione dello stesso smontaggio del pignone e delle ruote dentate riguardanti il movimento delle lancette, restauro e verifica degli stessi, che saranno rimodulati nel montaggio dell'asse di collegamento. Verifica dei pesi e regolazione del giro degli stessi durata completa di ricarica ogni 4/5 giorni. verificata controllata per gg.10, i lavori verranno eseguiti dal maestro CHRISTIAN REHBURG.

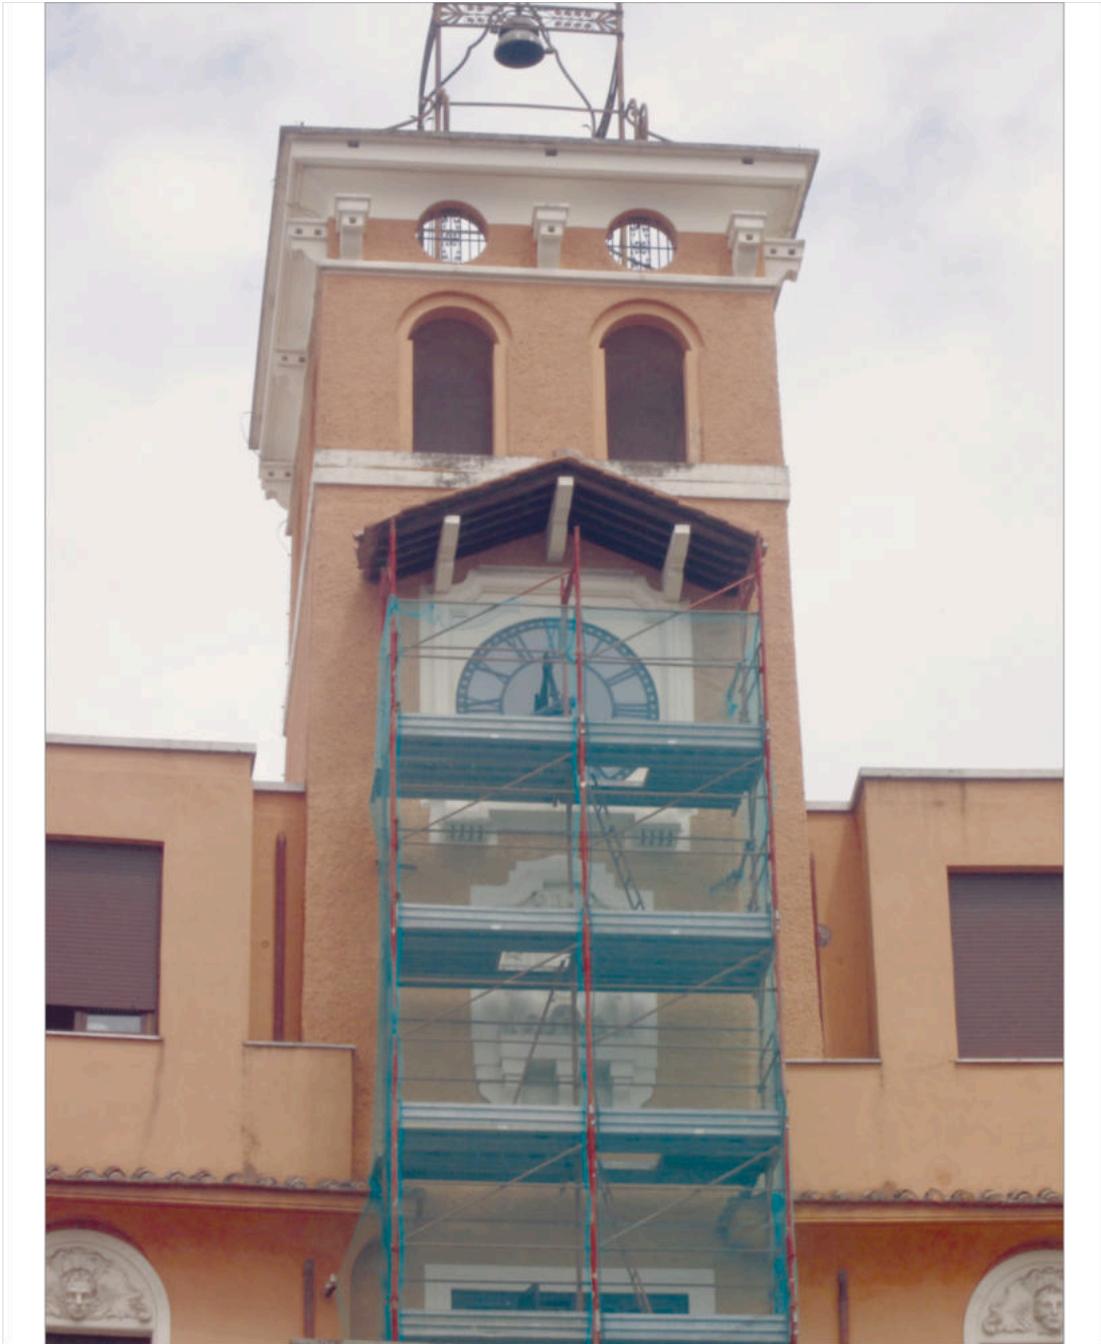
Mentre non è stato possibile rilevare incisioni particolari sulle superfici, in modo da poter dare una paternità certa al movimento. • Con gli elementi a disposizione possiamo solo affermare che si tratti di una produzione tedesca, francese o italiana di fine '800 e primi '900.
